OPINIA TECHNICZNA
dotycząca
STANU PALI PODPIERAJĄCYCH POMOST NA JEZIORZE STRZESZYŃSKIM W
POZNANIU PO JEGO POŻARZE I MOŻLIWOŚCI ICH WYKORZYSTANIA PRZY
BUDOWIE NOWEGO POMOSTU

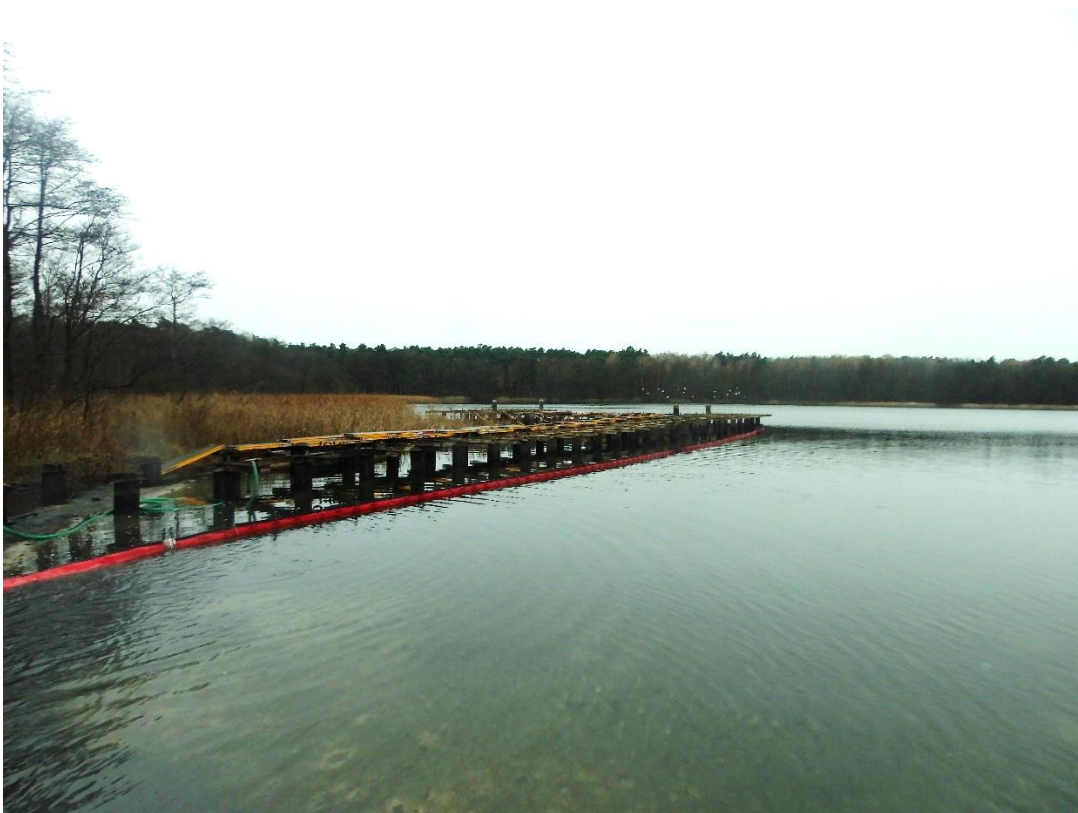
Fot. 2 Widok ogólny konstrukcji, po spaleniu pomostu

Pale będące przedmiotem opinii są pozostałością po pomoście, który został spalony. W wyniku pożaru całkowitemu zniszczeniu (spaleniu) uległo poszycie pomostu, które było wykonane z „drewna syntetycznego” hanit. W wyniku pożaru został również zniszczony - silnie

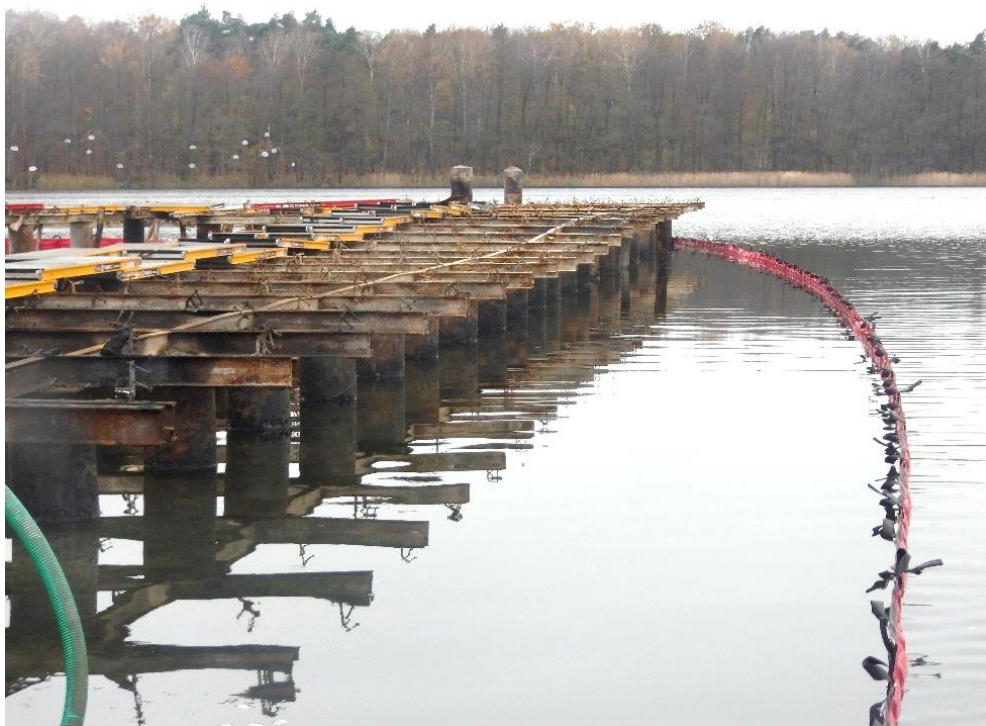
zdeformowany ruszt stalowy, na którym oparte było poszycie. (fot. 3-do 5) (Uwaga. W dostępnej dokumentacji brak bliższych informacji o materiale, z którego wykonane było „drewno syntetyczne”).

Fot. 3 Widok fragmentu konstrukcji, po spaleniu pomostu

Ruszt stalowy pomostu musi być całkowicie zdemontowany. Zaleca się by wykonać nowe głowice pali (płaskie blachy, na których opiera się ruszt pomostu), do których będzie mocowana nowa konstrukcja pomostu. Głowice są bowiem częściowo zdeformowane i skorodowane. Ponadto proces usuwania przyspawanych elementów rusztu może dodatkowo doprowadzić do ich uszkodzenia. Możliwe jest częściowe pozostawienie blach istniejących głowic, do których należy dospawać nowe głowice do oparcia stalowego rusztu pomostu (tzn. obcięcie jedynie zdeformowanych zewnętrznych – poza obrysem pali – istniejących blach głowic i nałożenie na nie nowych blach głowic pali).

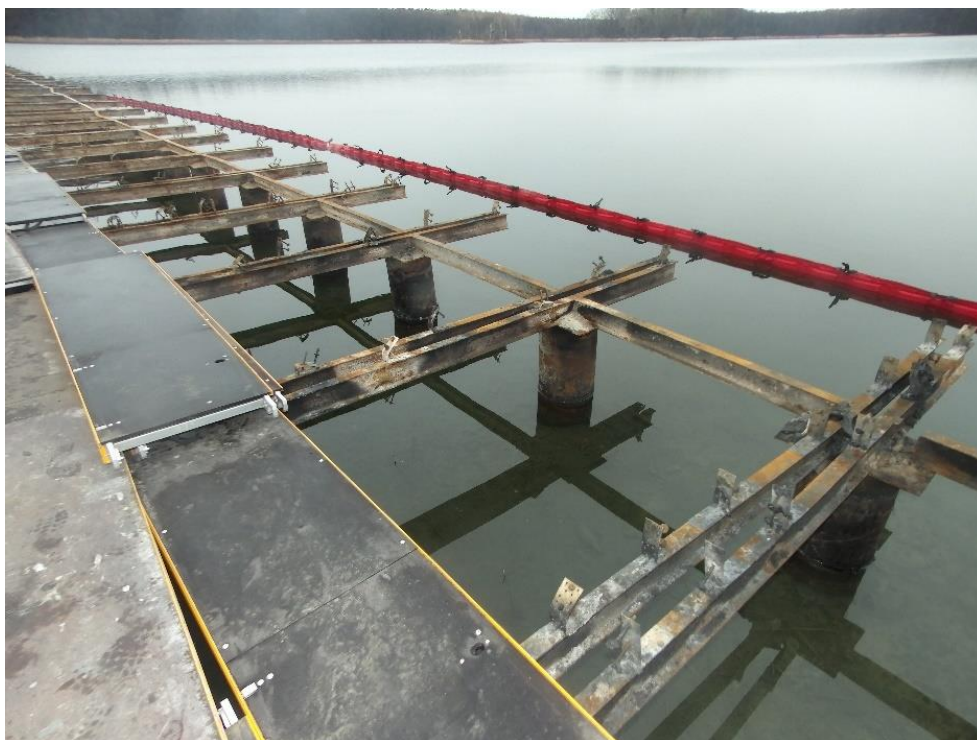
Fot. 4 Widok fragmenty stalowej konstrukcji pomostu, po demontażu spalonego poszycia

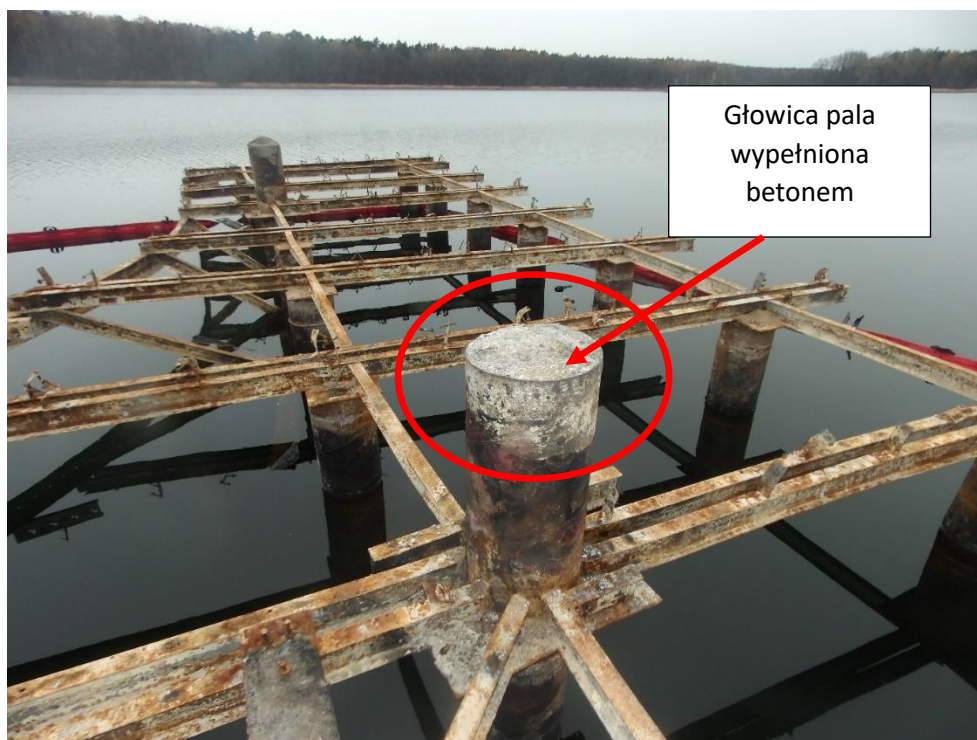
Fot. 5 Widok fragmenty stalowej konstrukcji pomostu, po demontażu spalonego poszycia

Ruszt stalowy opierał się na głowicach pali – płaskich blachach spawanych do osłon pali. Pale są wykonane z rur stalowych. Prawdopodobnie, przynajmniej niektóre pale wypełnione są betonem (fot. 5).

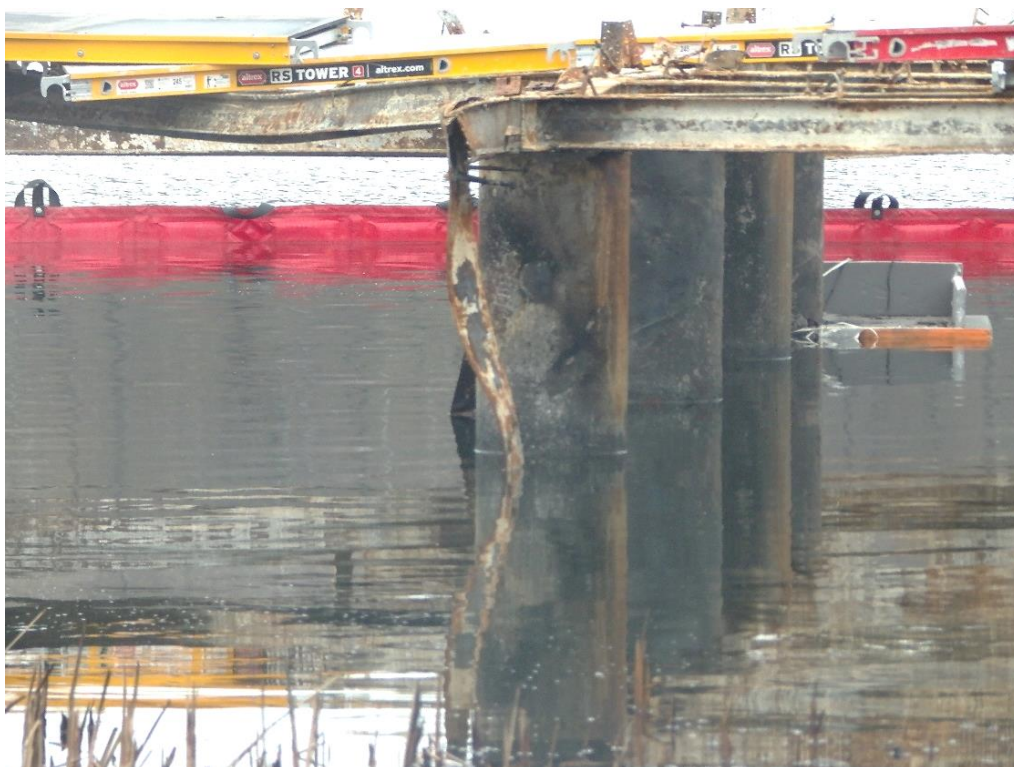
- pożar nie spowodował uszkodzenia konstrukcji pali zarówno nad jak i pod wodą,
- pale są skorodowane powierzchniowo (stopień korozji pali nie był przedmiotem badań) (fot. 6 do 8),

Fot. 6 Widok pali wystających powyżej poziomu wody

Na stalowych powierzchniach pali należy wykonać nową powłokę antykorozyjną. Stopień oczyszczenia pali należy dostosować do przyjętego systemu antykorozyjnego.

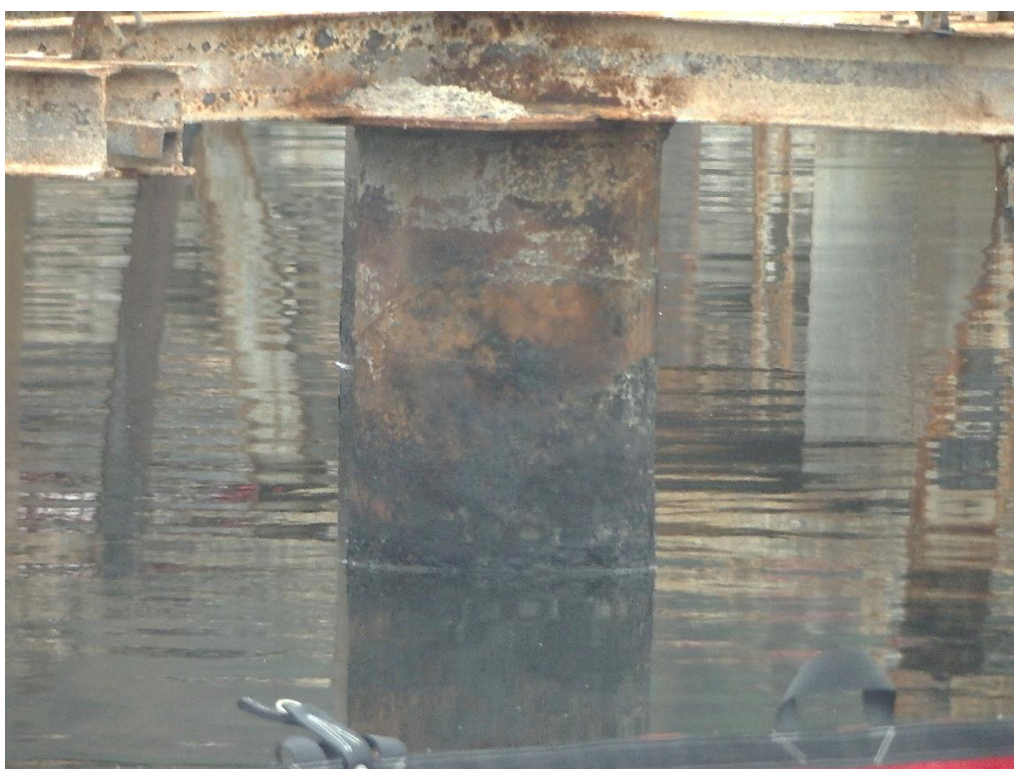
Fot. 7 Widok pala wystającego powyżej poziomu wody

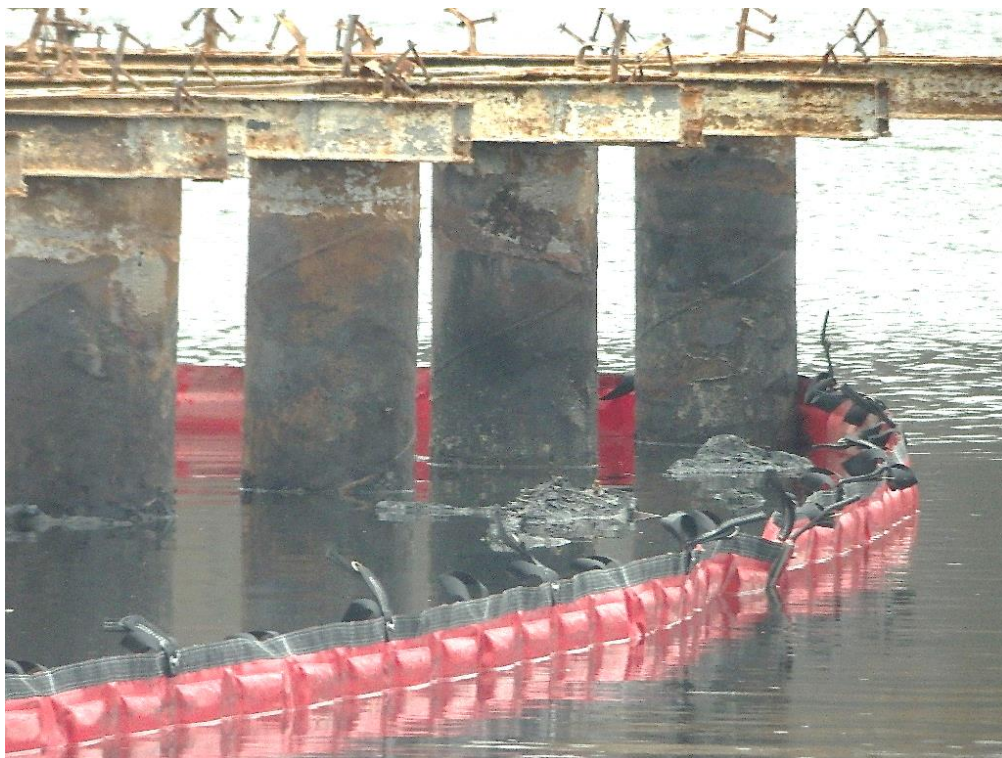
Fot. 8. Widok pali wystających powyżej poziomu wody

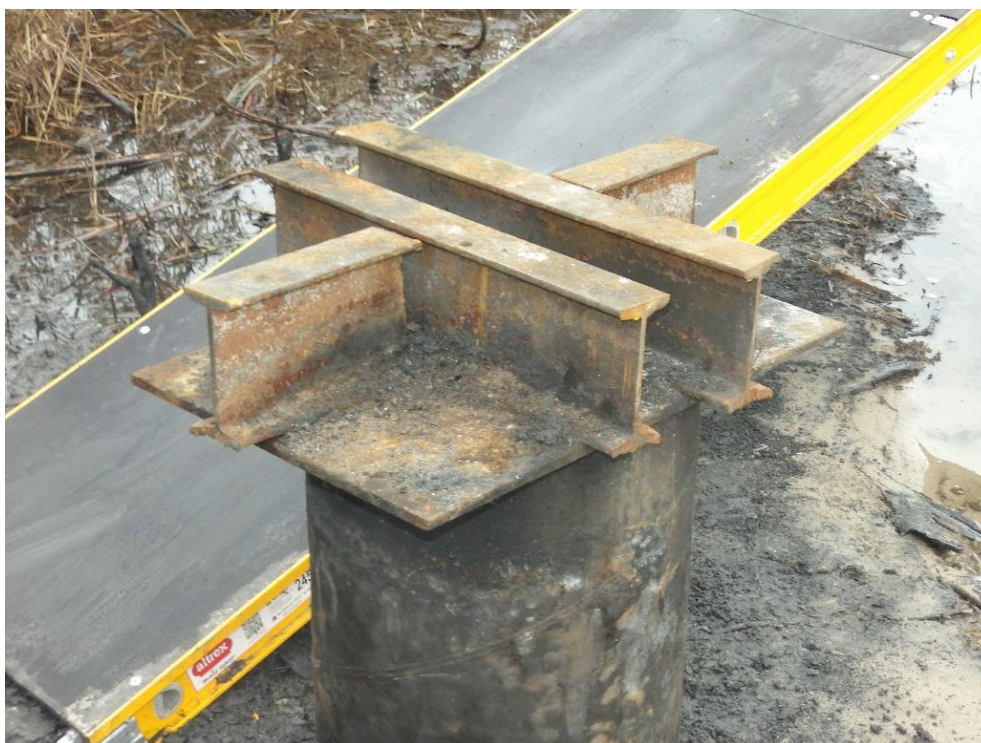
- pożar spowodował pewne deformacje blach zwieńczających głowice pali, do których mocowany był stalowy ruszt pomostu,
- głowice pali są powierzchniowo skorodowane (fot. 9, 10).

Fot. 9 Widok głowicy pala po demontażu stalowego rusztu pomostu

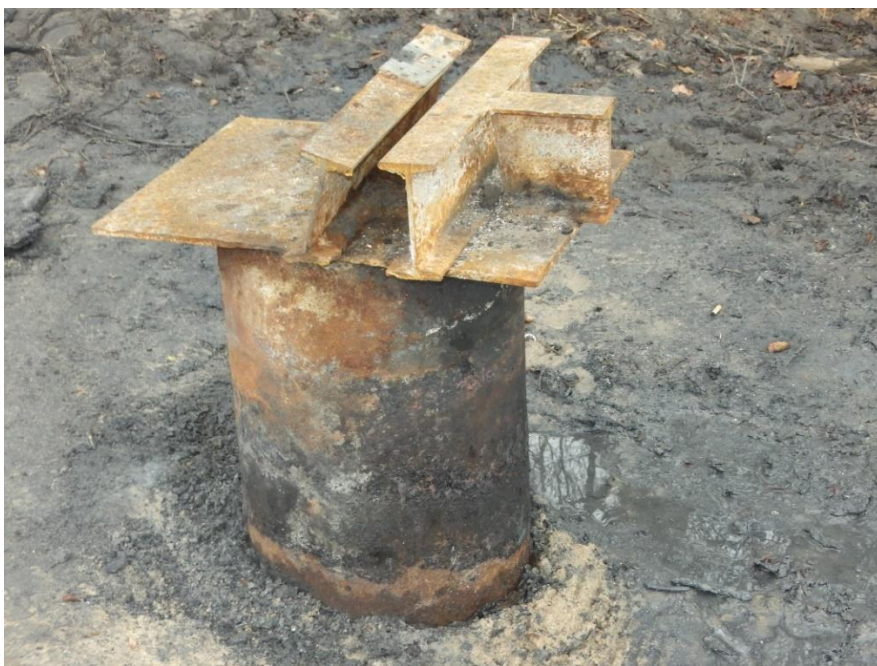
Fot. 10 Widok głowicy pala po demontażu stalowego rusztu pomostu
