Naprawa nawierzchni dachu w celu usunięcia przecieków do budynku z zastrzeżeniem spełnienia wymagania dla dachu nierozprzestrzenia ognia Broof (t1).

Zamawiający: Poznańskie Ośrodki Sportu i Rekreacji
Poznań, ul. Jana Spychalskiego 34

Przedmiotem jest naprawa nawierzchni dachu nad basenem dużym (lewa strona) budynku Chwiałka przy ul. Spychalskiego 34 Poznań.

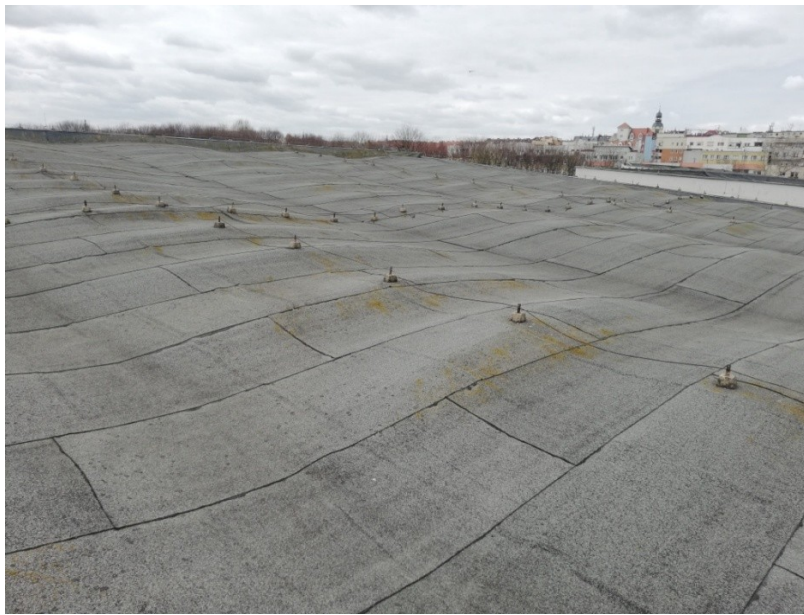
zdjęcie 1 Widok istniejący pokrycia dachu

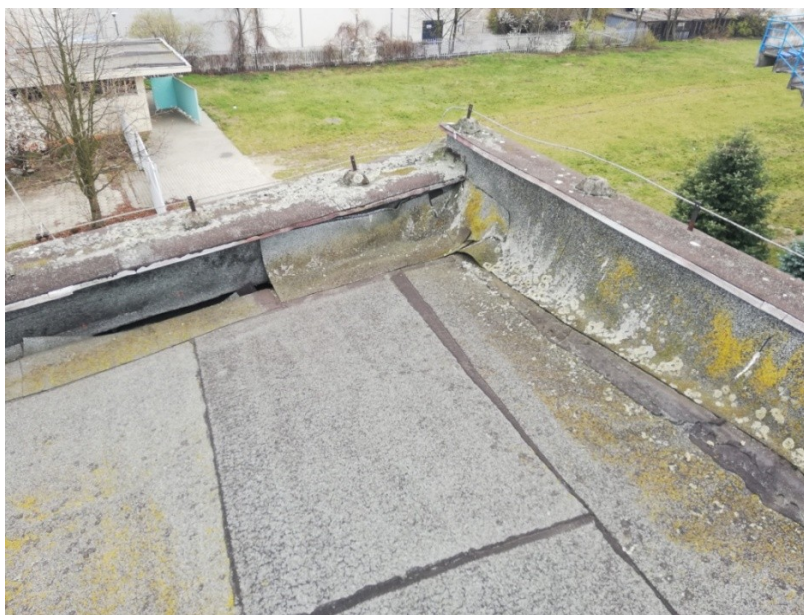
zdjęcie 2 Stan obecny opierzenia i pokrycia - obwodowo pod zamontowanym wywinięciem z papy na murek attyki występują braki izolacji termicznej do uzupełnienia

- uzupełnienie ubytków w izolacji termicznej obwodowo szer. do ok. 50cm wraz z ułożeniem nowych klinów spadkowych przy attyce po całym obwodzie dachu
- gruntowanie przy użyciu np. Siplast Primer Szybki Grunt SBS
- ułożenie 1 warstwy papy nawierzchniowej wentylowanej np. Termik Top 5,2 Szybki Syntan SBS ($B_{\text{roof}}(t1)$) na całości wraz z wyprofilowanym korytem i wywinieciem jej po obwodzie dachu na poziomą powierzchnię attyk - papa wierzchniego krycia o następujących parametrach:

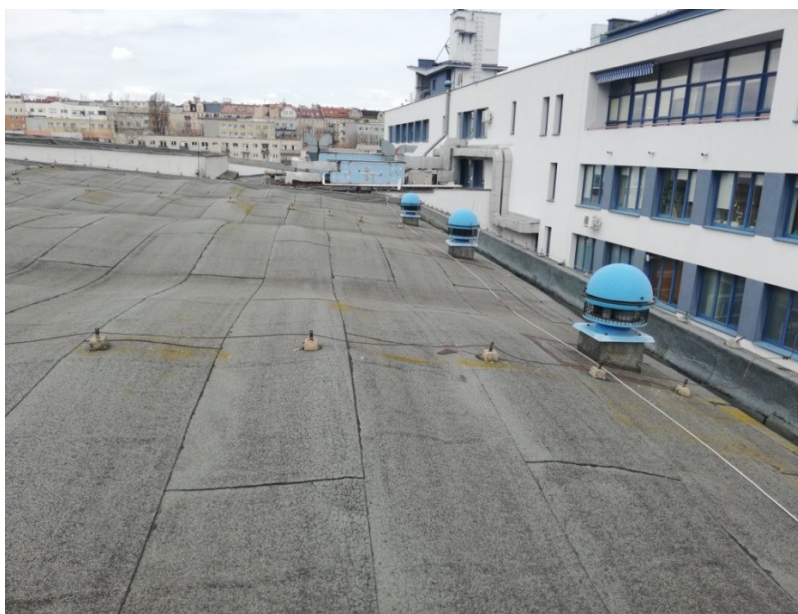
zdjęcie 3 Koryta dachowe wykonstruowane i wyłożone z papy po całej długości dachu

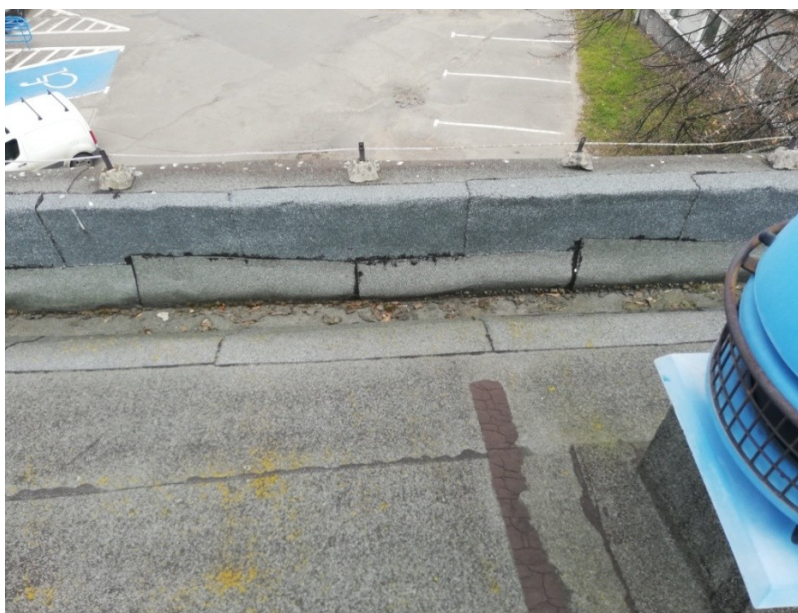
zdjęcie 4 Stan obecny koryta
