Wykaz lokalizacji usterek do naprawy na Stadionie Miejskim

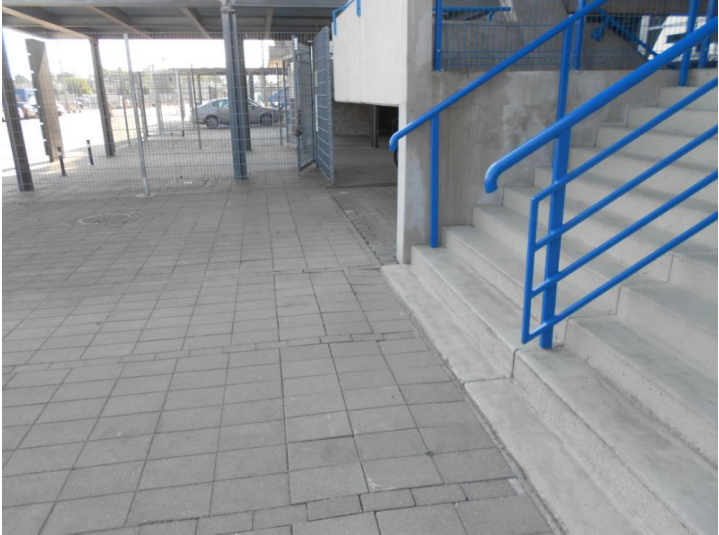
| Lp. | Nazwa usterki | Lokalizacja | Zdjęcia poglądowe |
|---|---|--|---|
| 2 | <p>Zapadnięta kostka przed wejściem na schody do biur w osiach: 2-1 na długości 4,5m i szerokości 2m</p> | <p>Trybuna 4 przed wejściem do biur AhiM W osiach: 2-1</p> | |

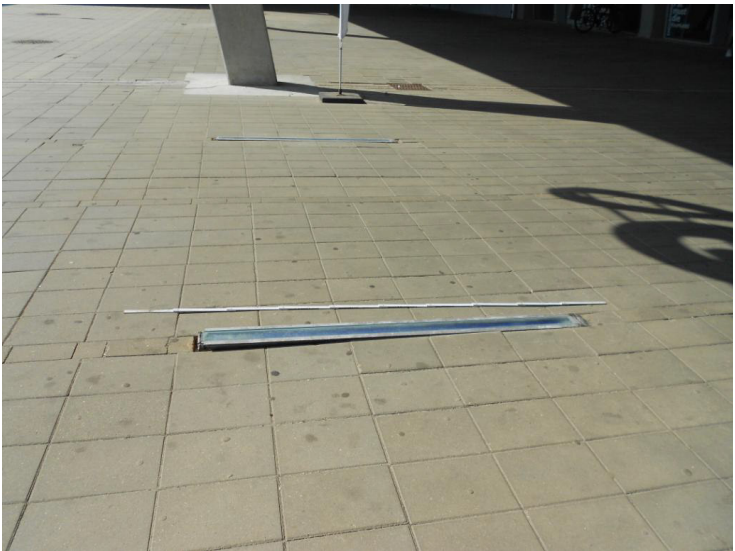
| 9 | Uszkodzone lampy wbudowane w kostce brukowej | Trybuna 3 - wzdłuż całej trybuny | |

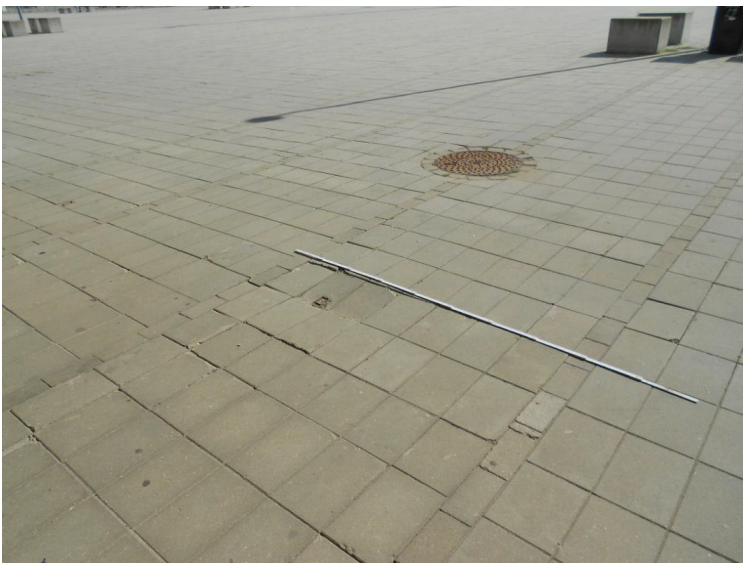
| 10 | Zapadnięta kostka | osie I-H | |

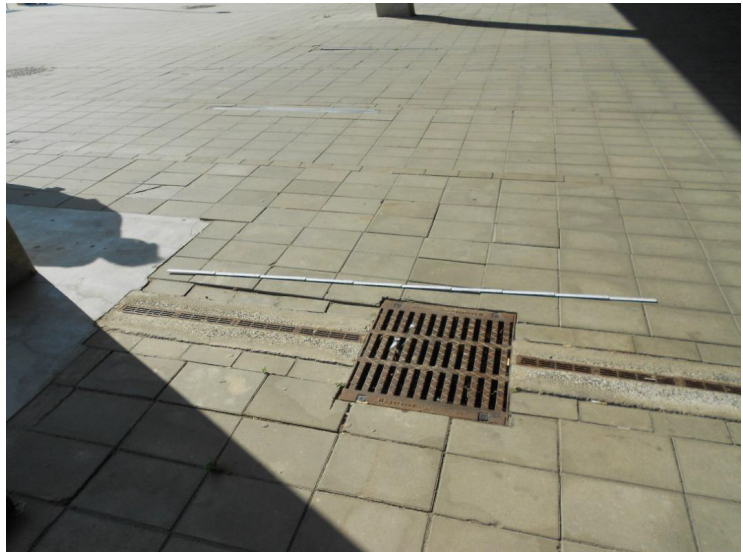
| 11 | Zapadnięta kostka | wzdłuż korytka odwadniającego i studzienki oś I | |
