**OPIS NAPRAW USTEREK – załącznik fotografie**

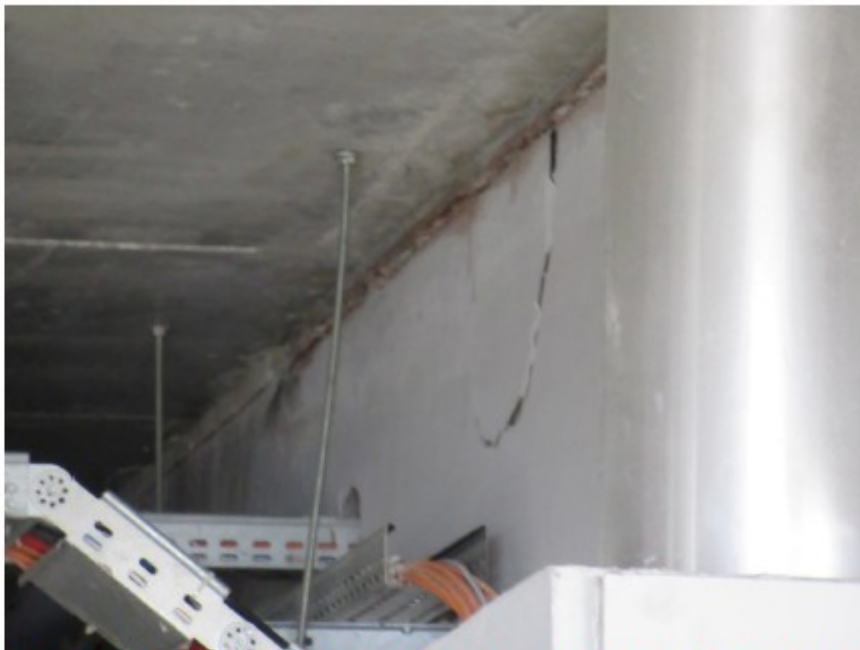
Fot.2 - 2018 r. - należy usunąć luźne fragmenty betonu i uzupełnić ubytki betonu

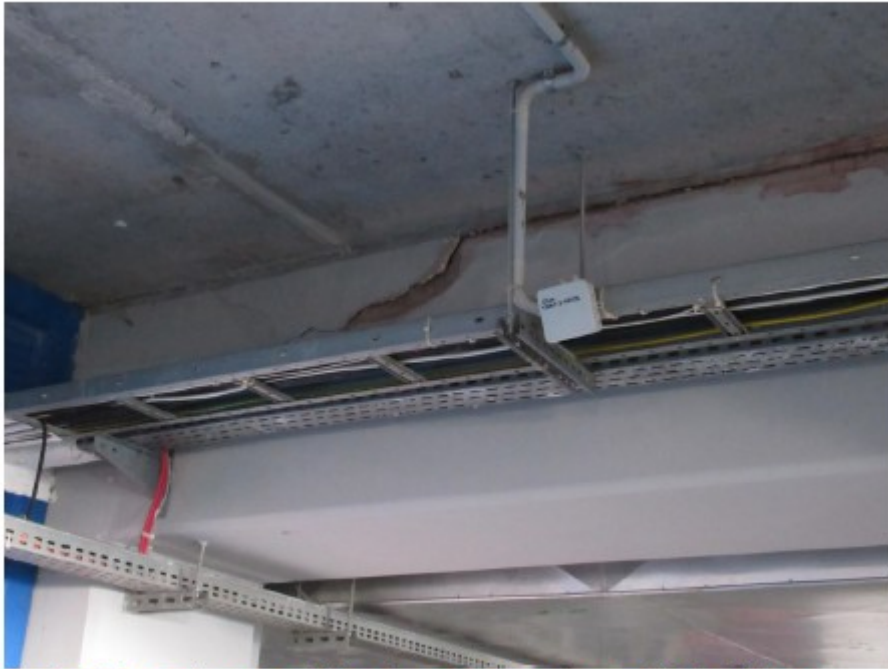
Fot.3 - 2018 r. - Inny fragment tej samej belki - nowe uszkodzenie - należy usunąć luźne fragmenty betonu i uzupełnić ubytki betonu

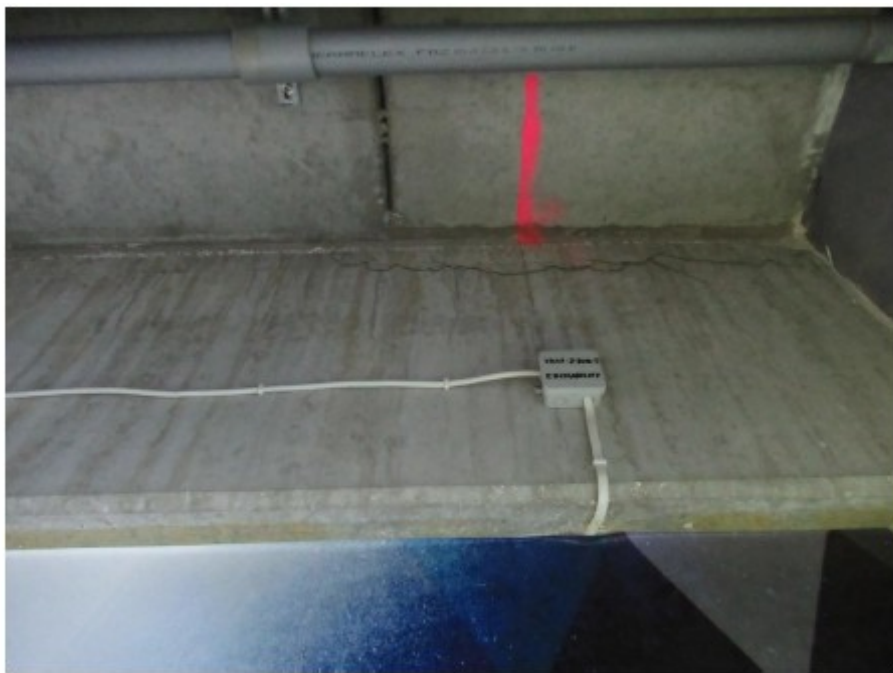
Fot.5 - 2018 r. - należy usunąć luźne fragmenty betonu i uzupełnić ubytki betonu

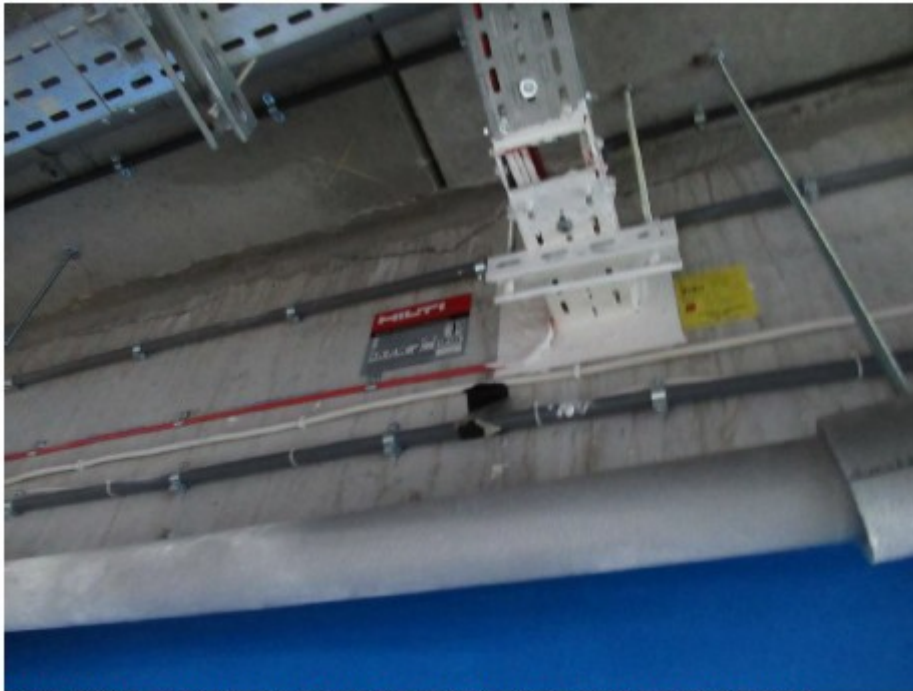
Fot.7 - 2018 r. - należy usunąć luźne fragmenty betonu i uzupełnić ubytki betonu

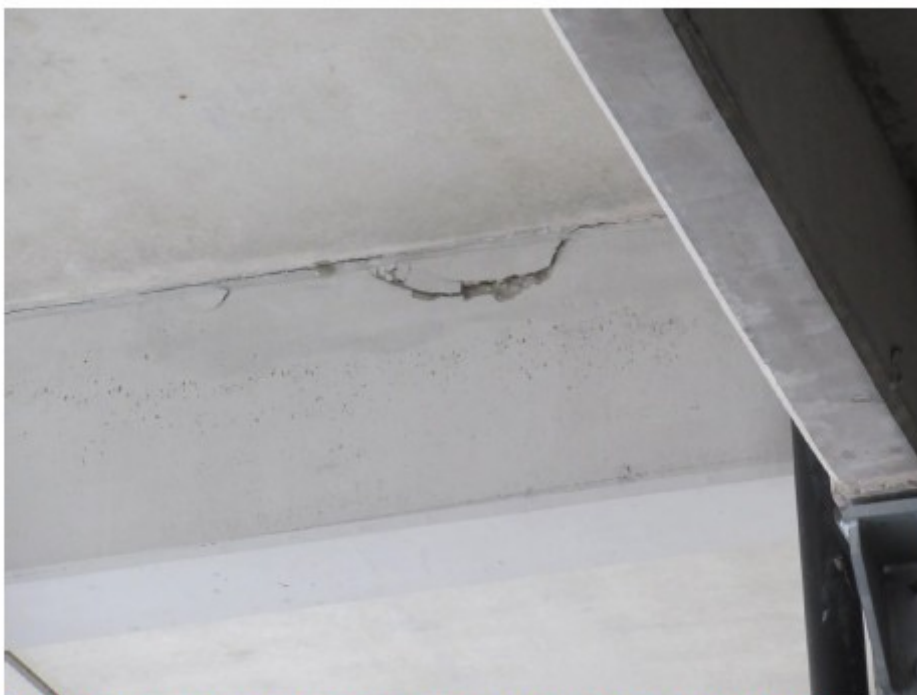
Fot.9 - 2018 r. - należy usunąć luźne fragmenty betonu i uzupełnić ubytki betonu

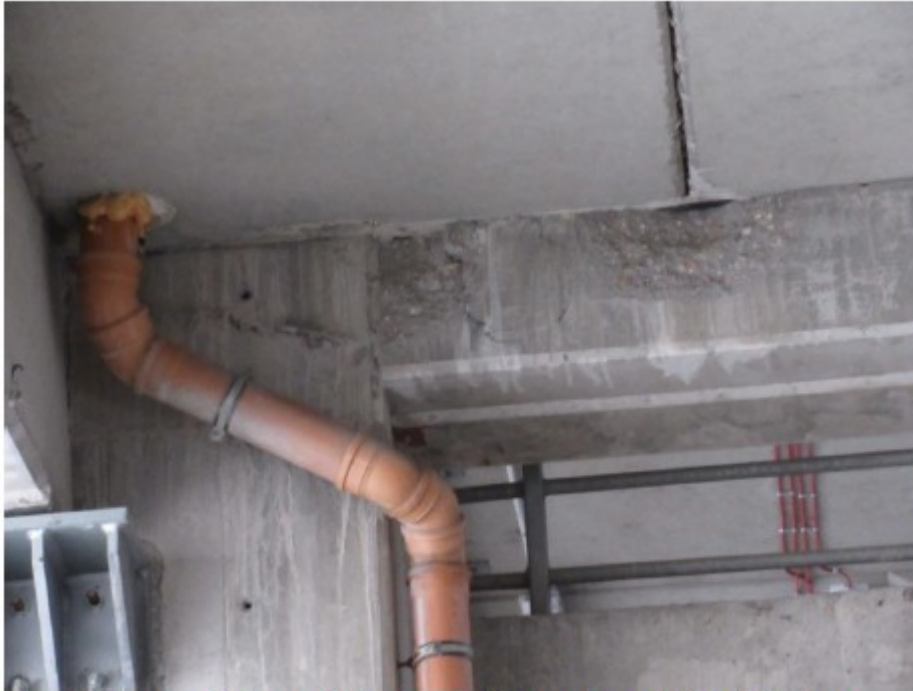
Fot.11- 2018 r. - należy usunąć luźne fragmenty betonu i uzupełnić ubytki betonu

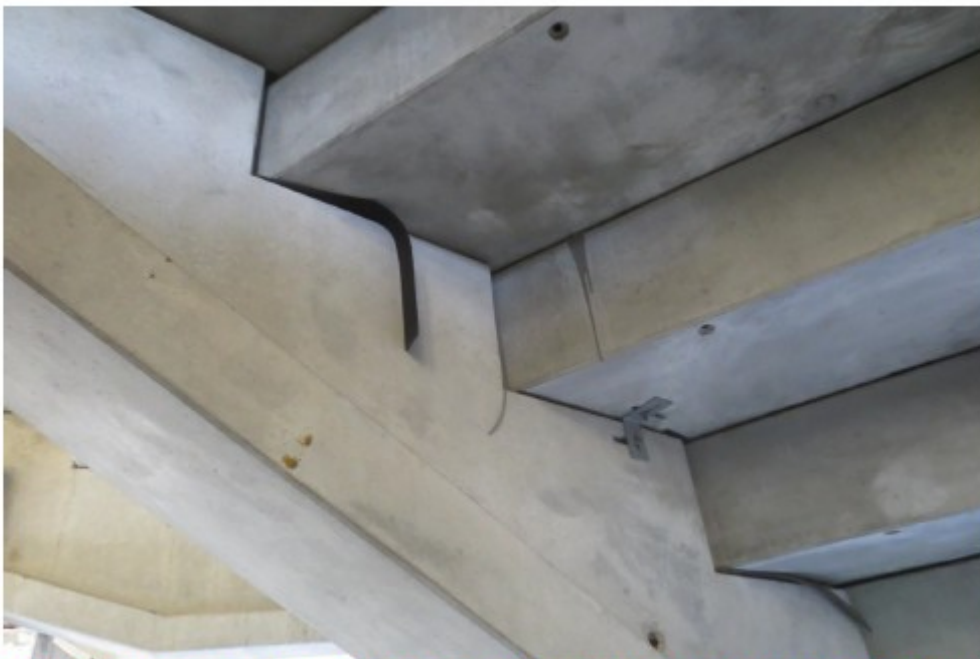
Fot. 13- 2018 r. - należy usunąć luźne fragmenty betonu i uzupełnić ubytki betonu

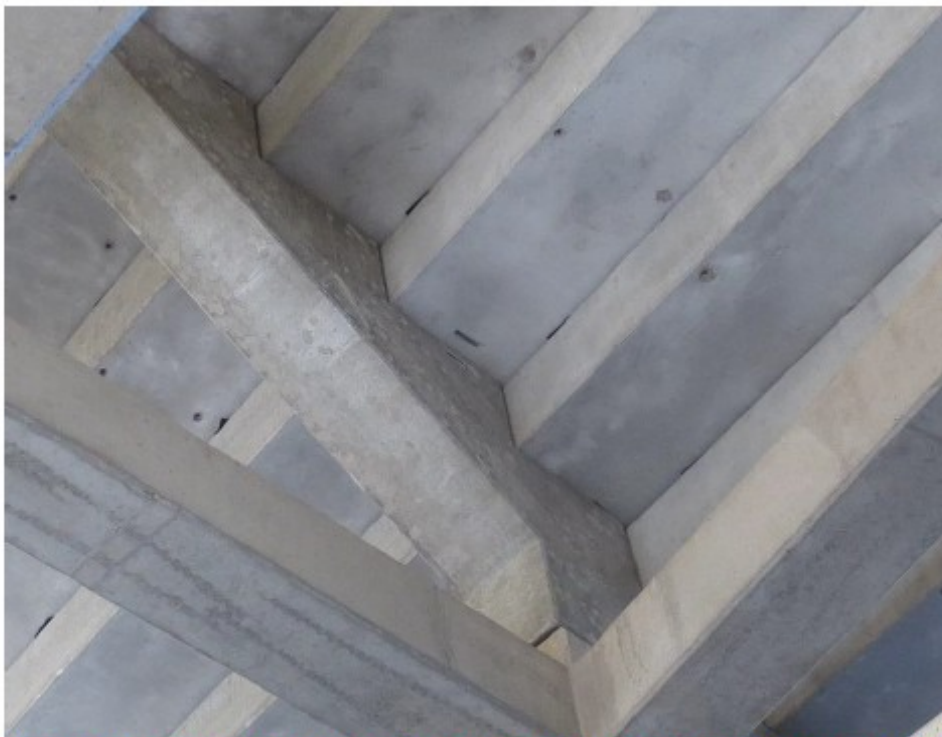
Fot.15 - 2018 r. - wysunięta podkładka elastomerowa nie zmieniła położenia, dwie belki poniżej nastąpiło wysunięcie się kolejnej podkładki. zalecenie uzupełnienia

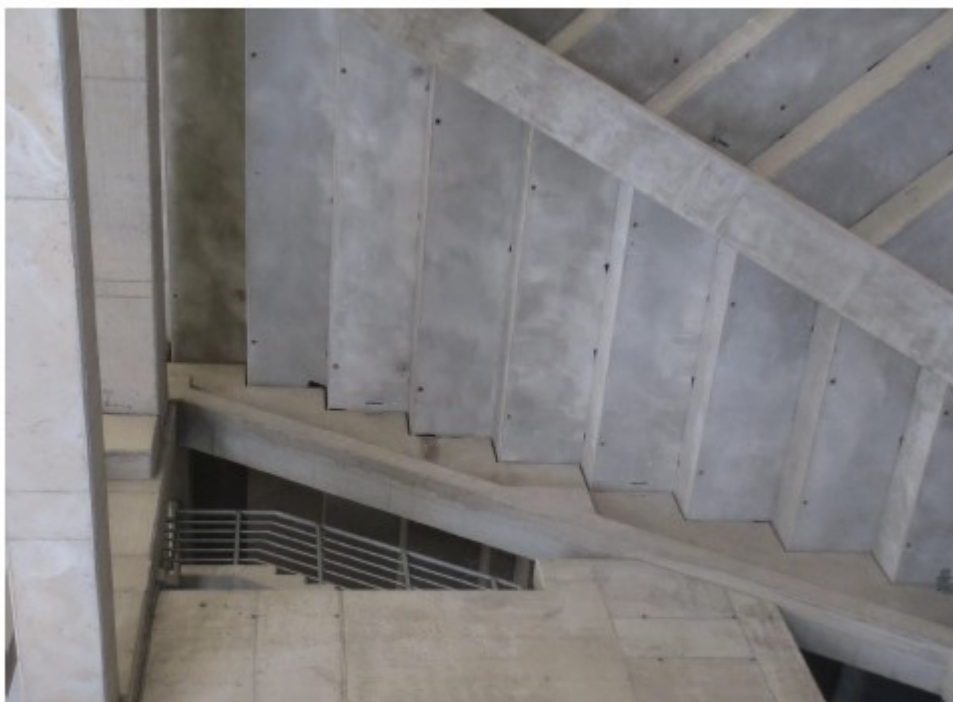
Fot.17 - 2018 r. - brakujące łączniki stalowe nie zostały uzupełnione. - zalecenie uzupełnienia

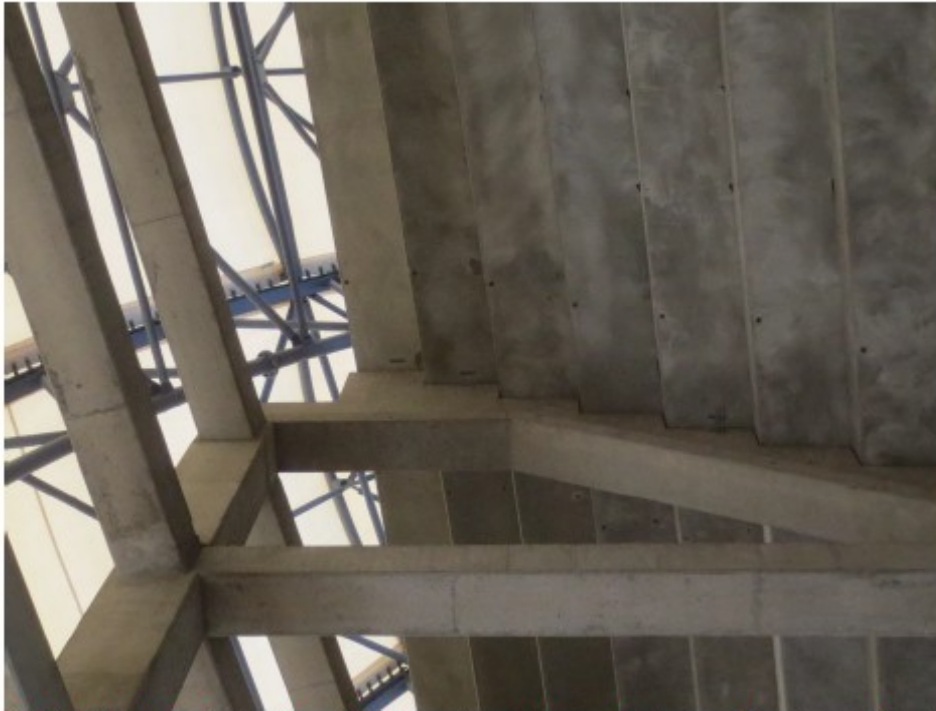
Fot.19 - 2018 r. - brakujące łączniki stalowe nie zostały uzupełnione. - zalecenie uzupełnienia

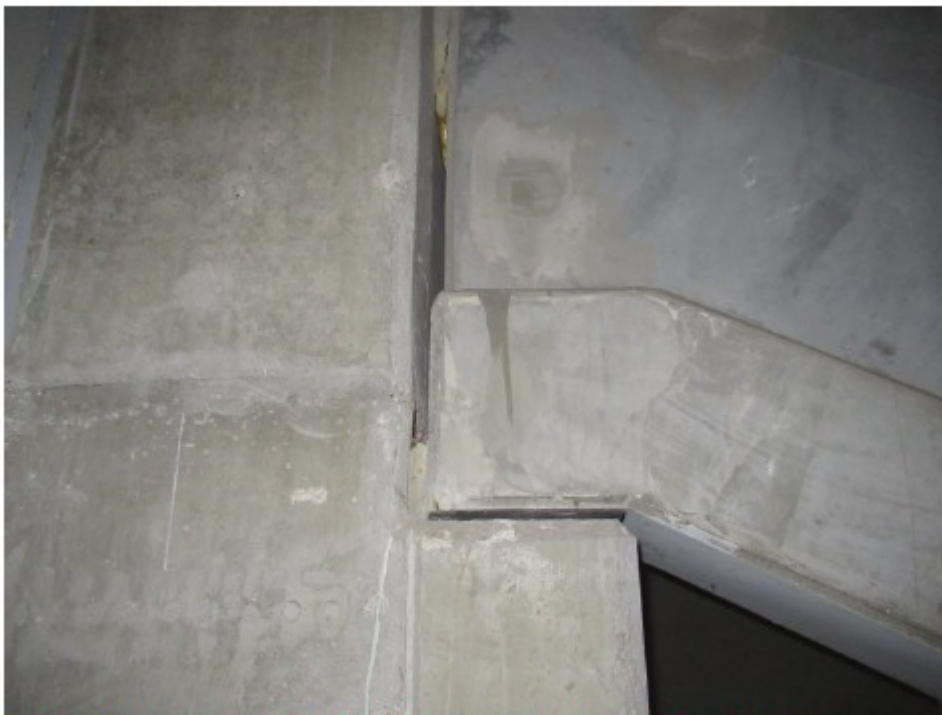
Fot.21- 2018 r. - brakujące łączniki stalowe nie zostały uzupełnione. - zalecenie uzupełnienia

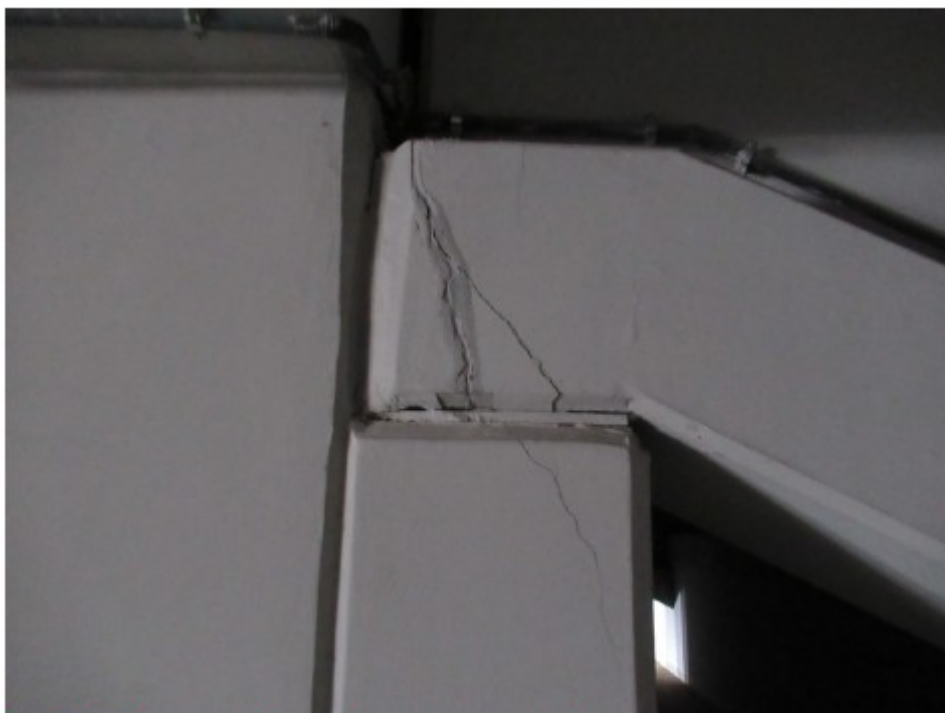
Fot 23 - 2018 r. - nie stwierdzono powiększenia rysy - zalecenie: dalsza obserwacja

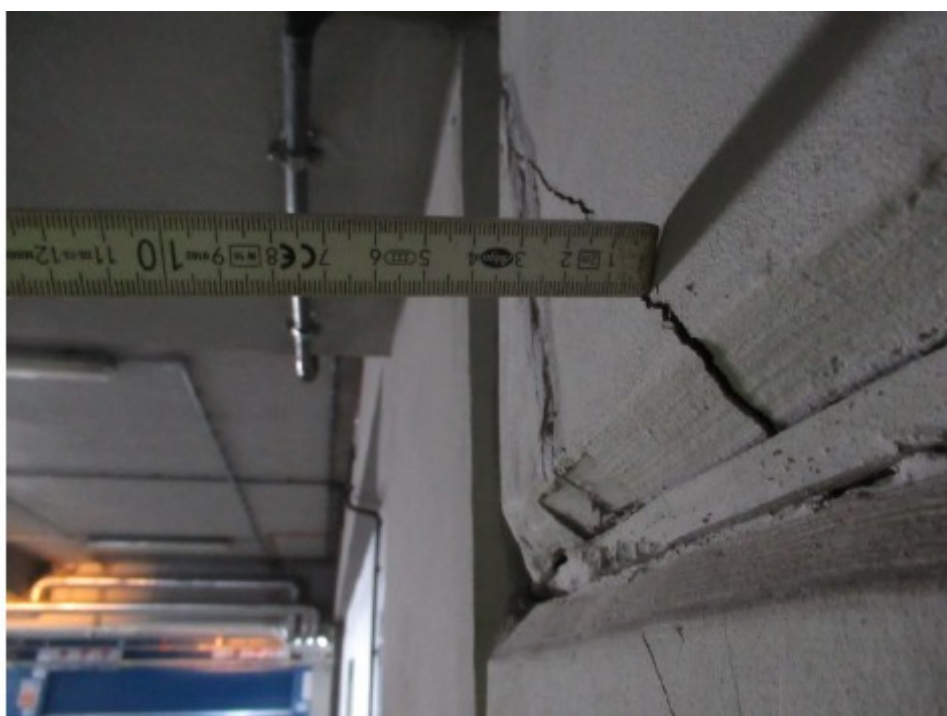
Fot. 25 - 2018 r. - nastąpiło powiększenie zarysowania !

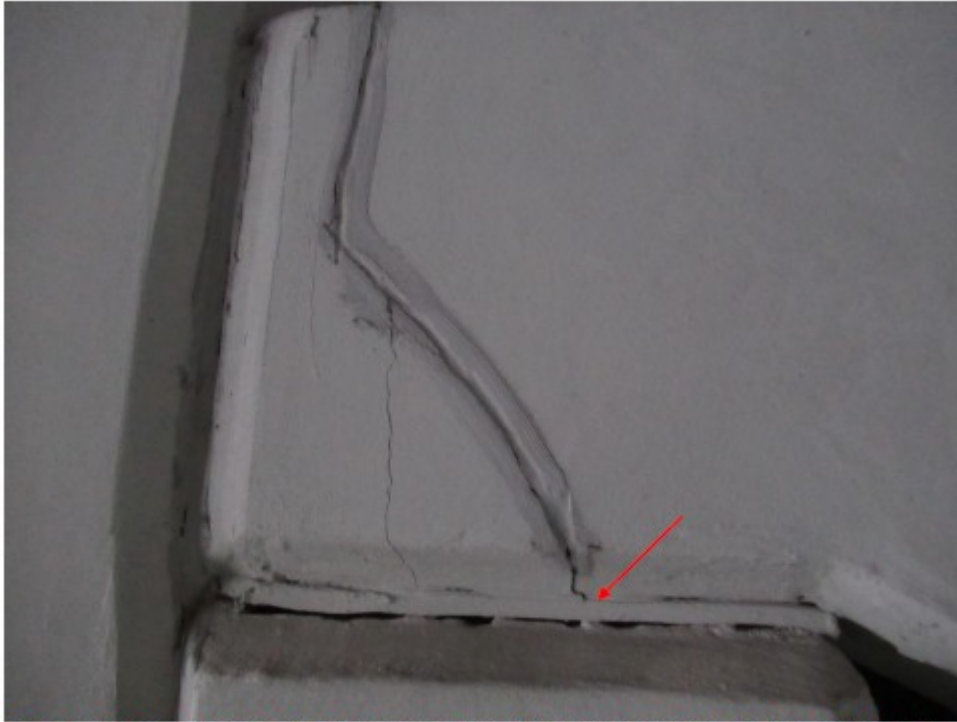
Fot. 26 - 2018 r. - ... oraz skrzywienie. Zalecenie: konsultacja z konstruktorem i opracowanie sposobu naprawy

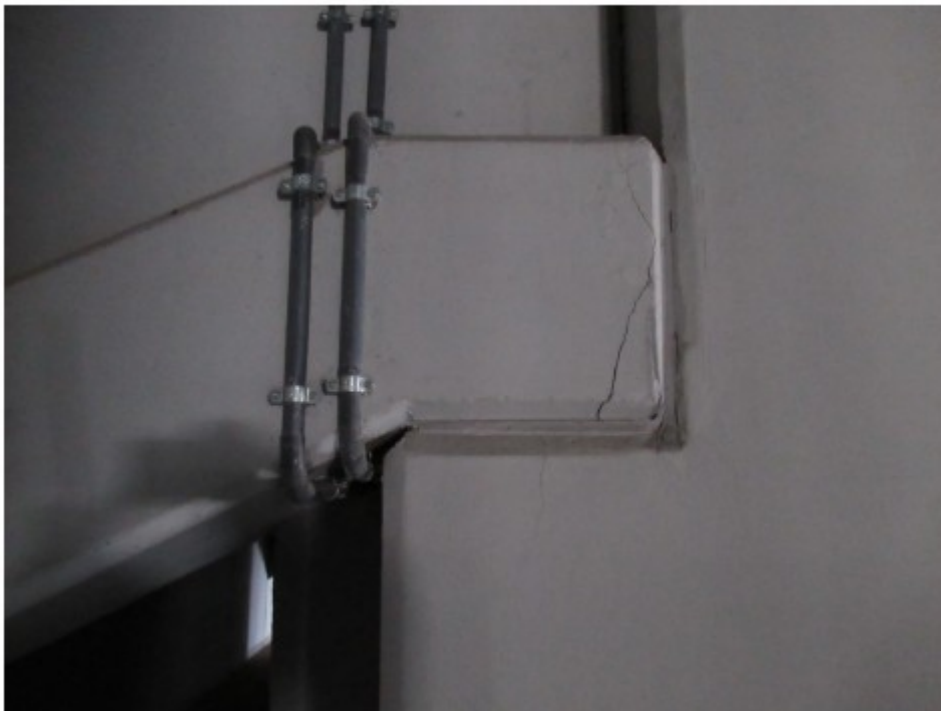
Fot. 28 - 2018 r. - nastąpiło dalsze rozwarście rysy. Zalecenie: konsultacja z konstruktorem i opracowanie sposobu naprawy

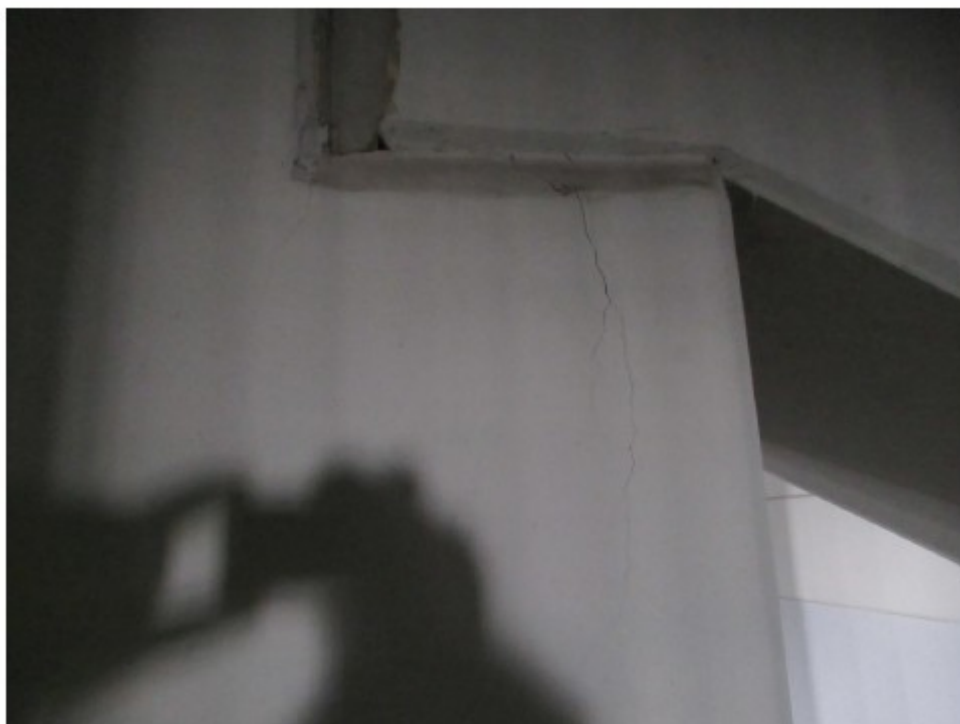
Fot. 30 - 2018 r. - nie stwierdzono poszerzenia rysy. Zalecana dalsza obserwacja.

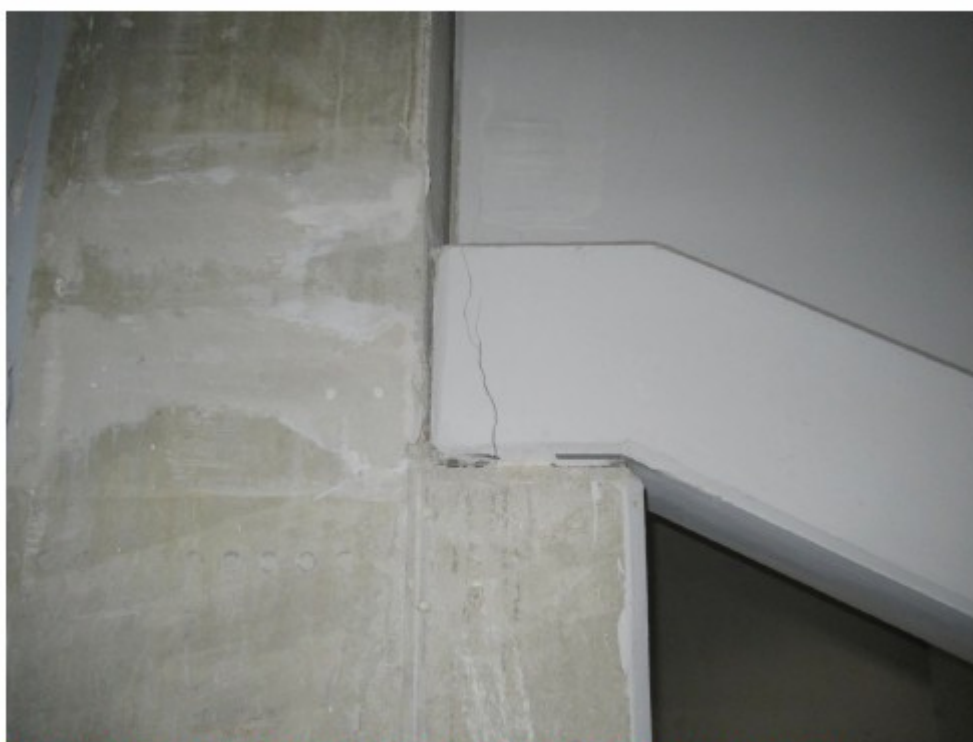
Fot. 32 - 2018 r. - nie stwierdzono poszerzenia rysy. Zalecana dalsza obserwacja.

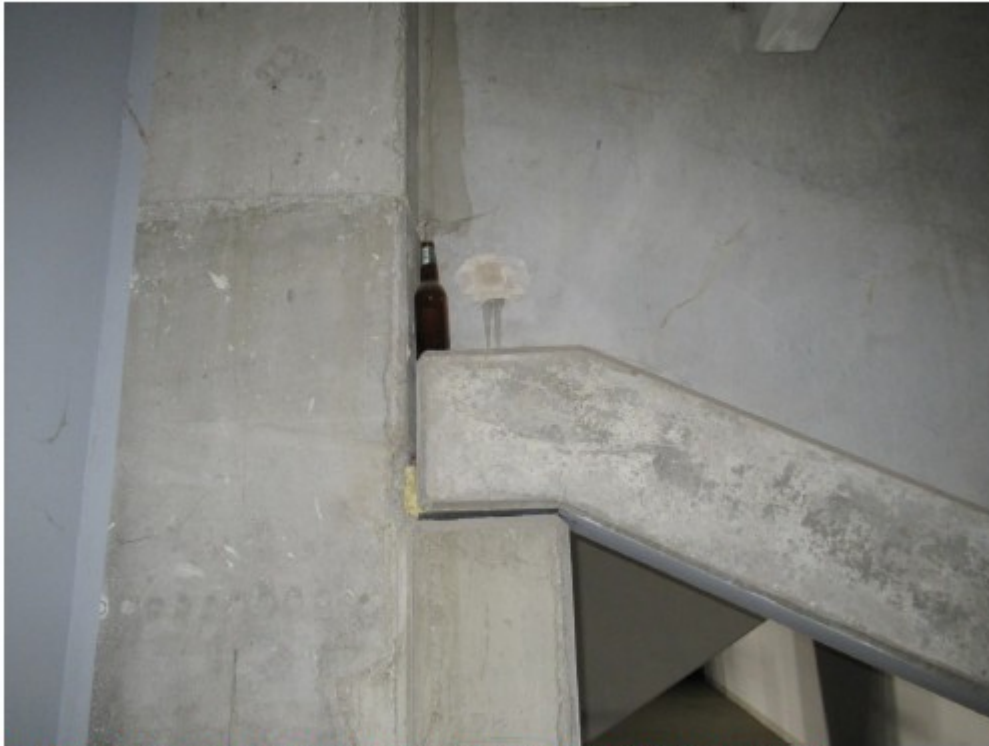
Fot. 34 - 2018 r. - nie stwierdzono dalszego poszerzenia rysy. Zalecana obserwacja

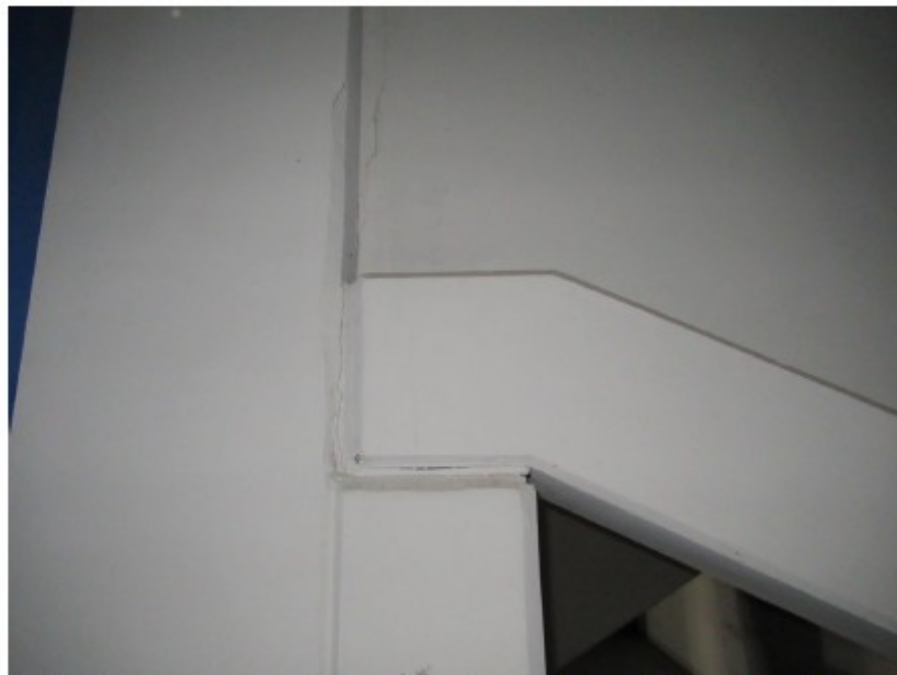
Fot. 36 - 2018 r. - nie stwierdzono poszerzenia rysy. Zalecana dalsza obserwacja.

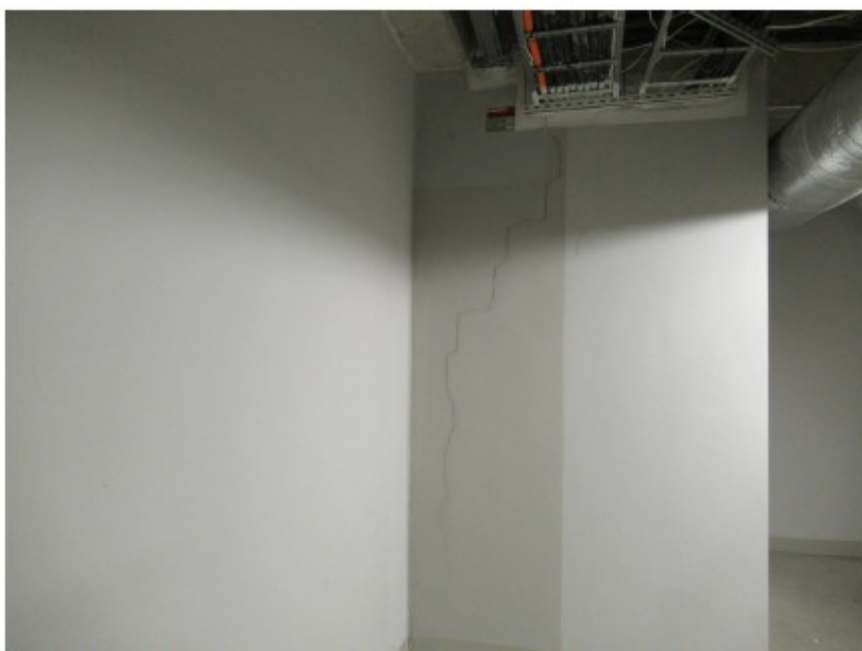
Fot. 38 - 2018 r. - nie stwierdzono poszerzenia rysy. Zalecana dalsza obserwacja.

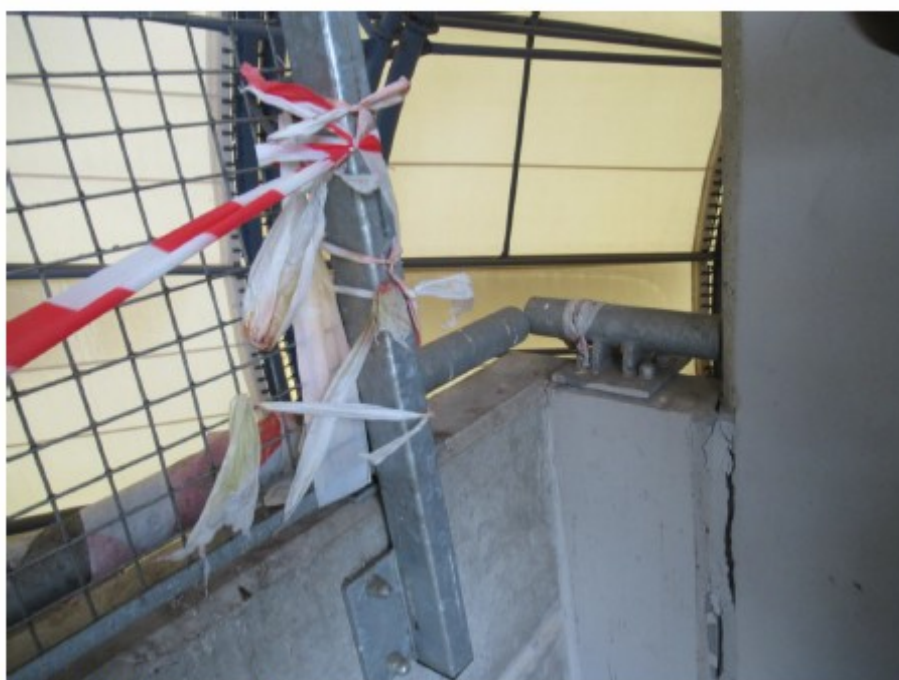
Fot.40 - 2018 r. - zarysowanie ściany pom. technicznego przy dylatacji
