# EKSPERTYZA TECHNICZNA WARUNKÓW OCHRONY PRZECIWPÓŻAROWEJ

**Kompleks sportowy – hala sportowa z zapleczem socjalno - biurowym**

**ul. Chojnicka 35**

**Osiedle Kiekrz**

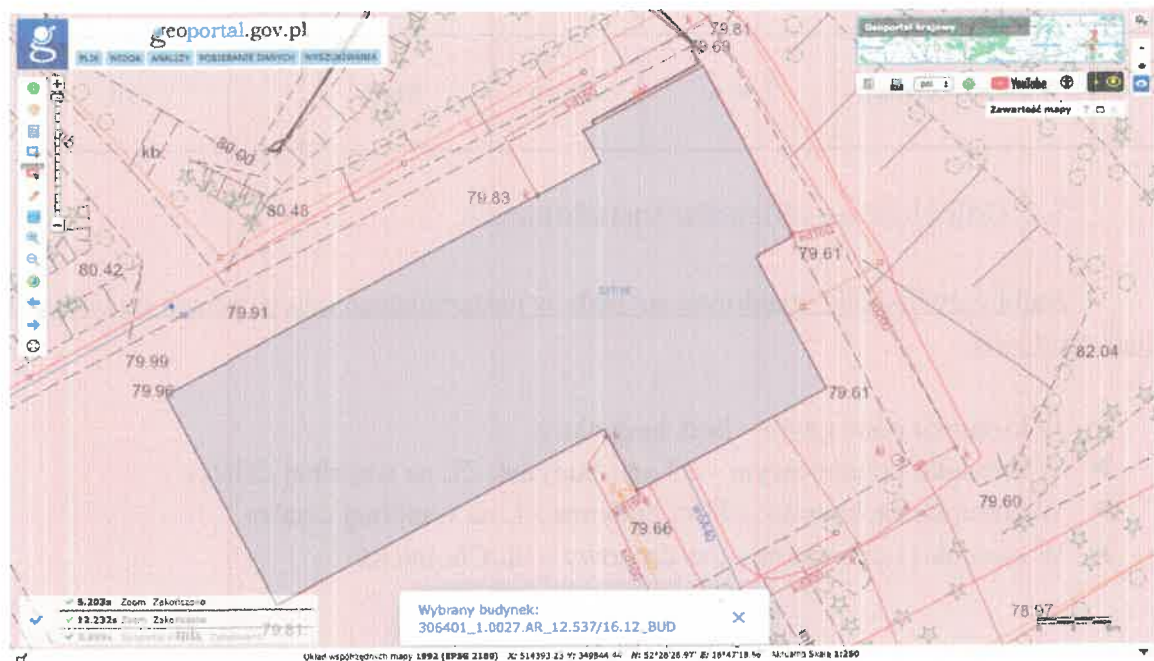
*Rycina nr 3 – instalacje użytkowe doprowadzone do budynku.*

- instalację elektryczną niskiego napięcia 230 V, nie zastosowano agregatu prądotwórczego lub innych źródeł podtrzymania energii, instalacja zasilania budynku nie jest wspomagana instalacją PV.
- instalację zimnej wody użytkowej – zasilanie z sieci miejskiej,
- instalację wody ciepłej i grzewczej – kotłownia gazowa w wyodrębnionym pomieszczeniu (1.05) z wejściem bezpośrednio z zewnątrz. W obrębie hali sportowej zainstalowano wodne aparaty grzewcze, a w obrębie części socjalnej centralne ogrzewanie z punktowymi kaloryferami wodnymi.
- instalacja gazu ziemnego – zasilanie z sieci gazowej (niskie ciśnienie), do kotła gazowego,
- instalacja kanalizacyjna – sieć miejska,
- wentylacja grawitacyjna.

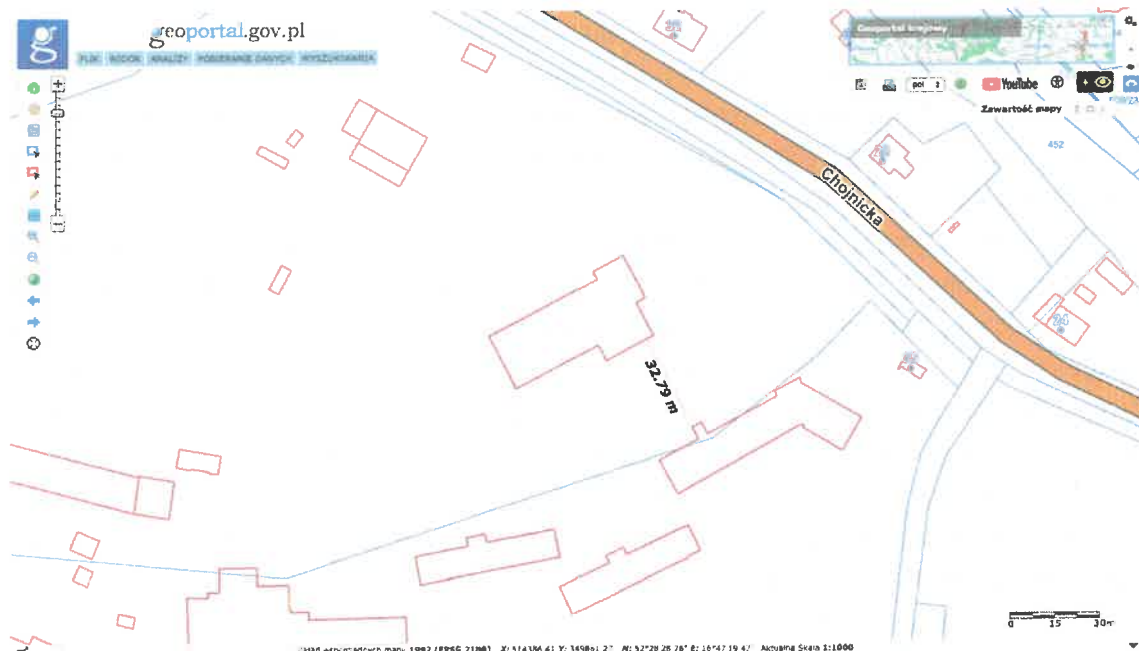
Rycina nr 4 – odległości wzajemne pomiędzy sąsiednimi budynkami.

- W kierunku północnym – brak budynków.
- W kierunku południowym – 33 m – budynek ZL na wspólnej działce.
- W kierunku zachodnim – 73 m budynek ZL na wspólnej działce.
- W kierunku wschodnim – pas drogowy – ul. Chojnicka.

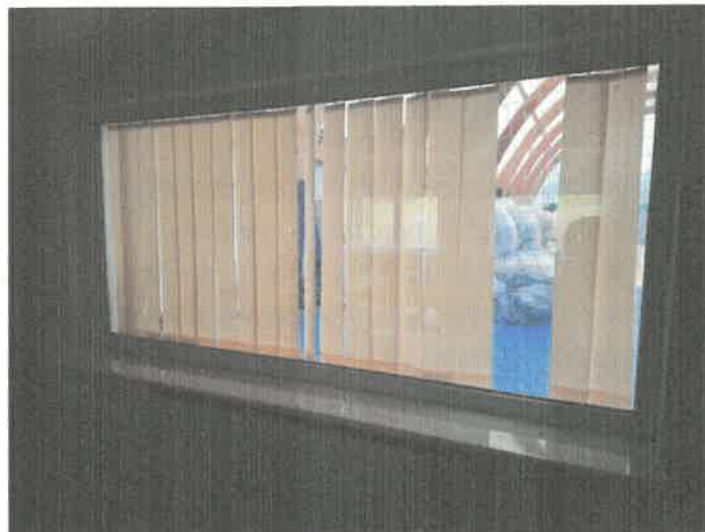
*Okno nieotwieralne – fotografia 1, własna*

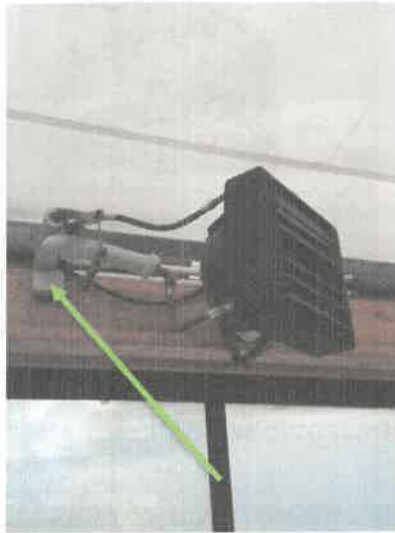
W części sali sportowej zastosowano puszkę połączeniową, elektryczną (zasilanie aparatów grzewczych, opraw oświetleniowych) mocowaną bezpośrednio do materiałów palnych (rygiel drewniany).

*Puszka połączeniowa do aparatu.*

7.11. Urządzenia elektryczne – oprawy oświetleniowe i osprzęt (puszki połączeniowe) mogą zostać zainstalowane ponownie na belkach lub ryglach drewnianych pod warunkiem, że belka lub rygiel drewniany zostanie czterostronnie obudowany płytą ogniochronną np. *Promat 100 X* o grubości co najmniej 2 cm, na długości 0,5 m od centralnie zainstalowanej na obudowie osi urządzenia. Dopuszcza się obudowę trzystronną w miejscach, gdzie belka lub rygiel przylega bezpośrednio do ściany murowanej.

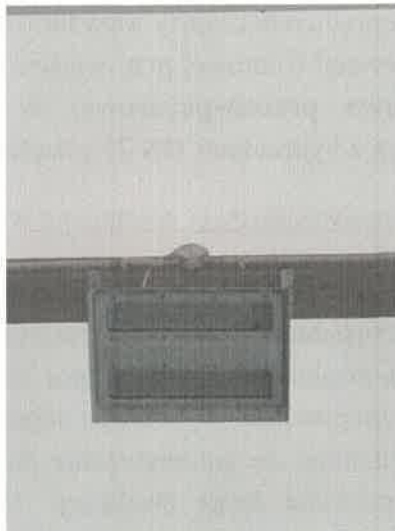
*Puszka połączeniowa i oprawa oświetleniowa.*

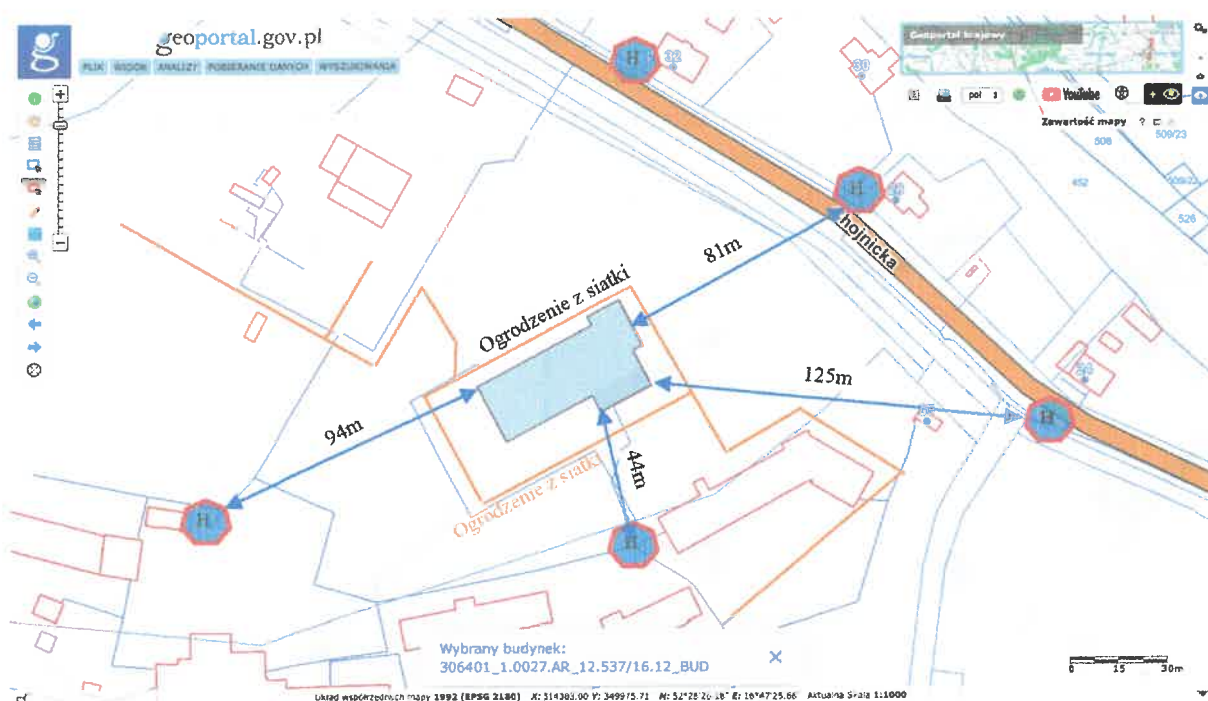
Wzdłuż ulicy Chojnickiej przebiega sieć wodociągowa miejska w obrębie której zlokalizowano trzy hydranty DN 80. Na terenie Ośrodka zlokalizowano kolejne hydranty DN 80.

<https://geoportal.gov.pl>, lokalizacja hydrantów.

Najbliżej położonym hydrantem jest stojak DN 80 po stronie południowej budynku znajdujący się w odległości 44 m od budynku za ogrodzeniem z siatki.

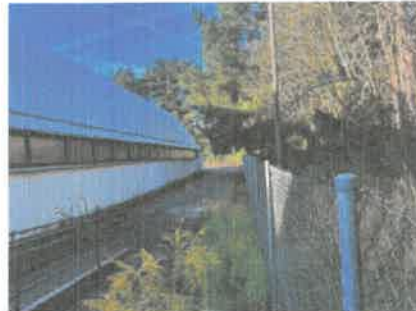
od strony elewacji północnej. Ogrodzenie po stronie północnej przebiega prostopadle do elewacji zewnętrznej hali, w odległości od 2 m (w części socjalnej) do 5,1 m wzdłuż części hali sportowej. Po przeciwnej stronie siatka położona jest w odległości od 9 m (w części socjalnej) do 15 m wzdłuż hali sportowej. Wschodnie ogrodzenie położone jest ok 1,5 do 5,0 m elewacji zewnętrznej części socjalnej. Po przeciwnej stronie ogrodzenie położone jest w odległości 20 m od elewacji hali sportowej. Plac po tej stronie hali sportowej ma wymiar ok 20 m x 40 m, a po stronie południowej dodatkowo 15 m x 30 m. Plac z całą pewnością umożliwia swobodne zawracanie pojazdami ratowniczo – gaśniczymi. Wjazd w tą przestrzeń położony jest niemalże dokładnie na wprost narożnika północno – zachodniego hali w odległości 5,1 m od elewacji hali. Ściana w tym miejscu jest pełna i murowana na wysokość 2,5 m. Ściany zewnętrzne w części hali sportowej nie są ocieplane. Ściana północna, położona prostopadle do wjazdu na teren hali spełnia wymagania ściany oddzielenia pożarowego na długości ok 5 m od wjazdu, a ściana boczna (zachodnia) na całej długości, przy czym jedynie na wysokość ok 2,5 m – powyżej będzie docelowo wypełniona płytami warstwowymi dla których wydano raport kwalifikacyjny potwierdzający klasę odporności ogniowej B-S<sub>2</sub>;d<sub>0</sub>.

*Elewacja północna – pozycja 6*

7.6. Roślinność wysoka, położona prostopadle do elewacji północnej hali sportowej będzie regularnie podkrzesana w linii istniejącego ogrodzenia z siatki budowlanej. Roślinność niska zostanie całkowicie usunięta. Tym samym zostanie zachowany pas zdemineralizowany o szerokości co najmniej 5 m pomiędzy elewacją północną, a siatką wygradzającą kompleks sportowy.

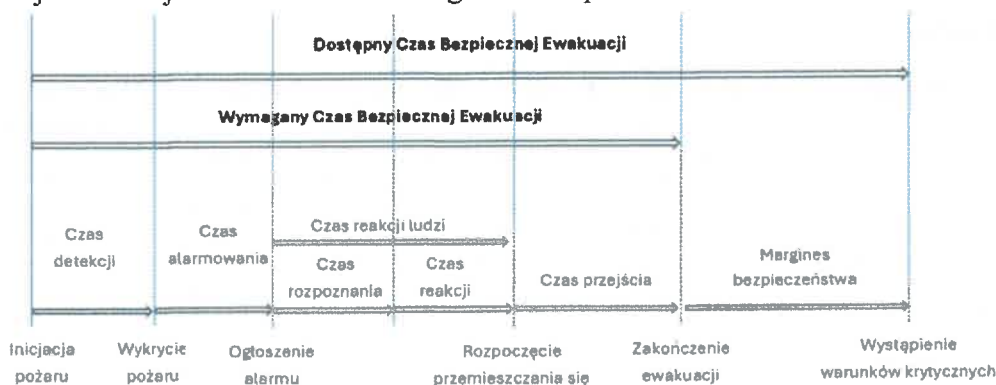
Dostępny czas bezpiecznej ewakuacji, DCBE jest to przedział czasu od chwili powstania pożaru do momentu, gdy wystąpią warunki destabilizujące stabilność budynku oraz wystąpią współistniejące zagrożenia pośrednie, spowodowane pożarem, które nie pozwolą na bezpieczne prowadzenie dalszej ewakuacji.

Wymagany czas bezpiecznej ewakuacji powinien być więc krótszy od dostępnego czasu bezpiecznej ewakuacji z zachowaniem marginesu bezpieczeństwa.

Rycina, zależność pomiędzy DCBE, a WCBE.
